## Caracterización geomecánica de secuencias Ignimbríticas. Sitio del Proyecto Hidroeléctrico “Las Cruces”

Geomechanical characterization of ignimbrite sequence. Site of the Hydroelectrical project “Las Cruces”

Edgar MONTIEL<sup>1</sup>, Julio C. CHABLE<sup>2</sup>

<sup>1 y 2</sup>Ingeniero de Proyectos, Comisión Federal de Electricidad, GEIC, Mecánica de Rocas

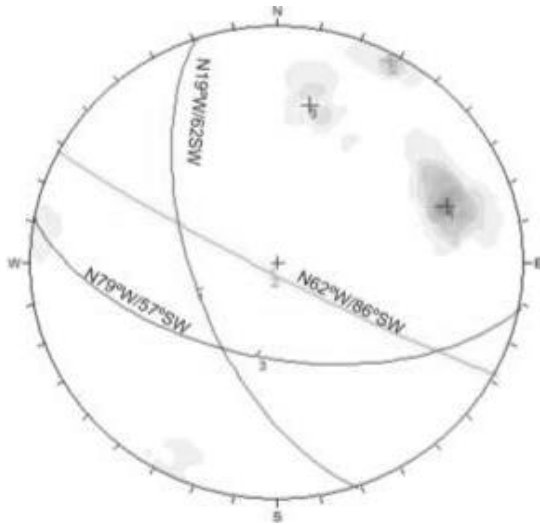
Figura 4. Estereograma de sistemas de fallas en el sitio.

Por lo que respecta a la geología estructural, se encontró que el sitio se encuentra regido por un sistema de fallamiento regional con orientación NW-

SE, el cual presenta una inclinación hacia el SW mayor a los  $55^\circ$ .

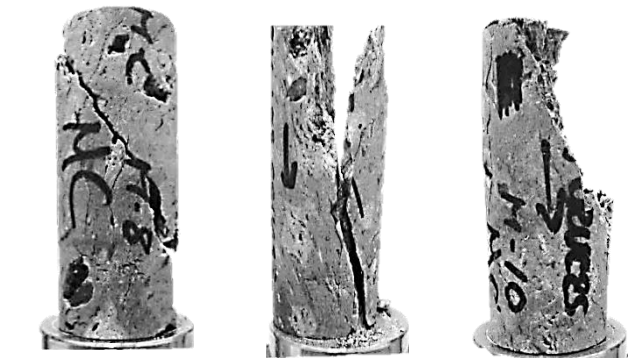
Tabla 2. Comparativa de resistencias y condición del núcleo.

Para estimar los parámetros adecuadamente, se optó por realizar un promedio grueso de los resultados de laboratorio. En la tabla 2, se presentan las fotografías de tres probetas de un mismo barreno, se puede apreciar que la resistencia a la compresión simple está en función de las oquedades.

Muestra 1	Muestra 2	Muestra 3
Prof. 17 m	Prof. 52 m	Prof. 61 m
Mc = 88 MPa	Mc=17 MPa	Mc = 43 MPa
E=27297 MPa	E=10173 MPa	E=18430 MPa

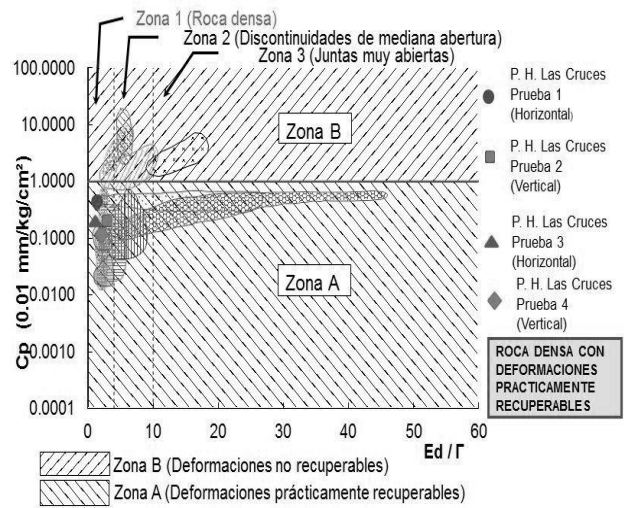
Figura 7. Clasificación del macizo rocoso en función de su deformabilidad.

Las pruebas mecánicas realizadas fueron los ensayos de Gato Plano, Placa Flexible y Gato Goodman, de las cuales las dos primeras fueron realizadas dentro de un socavón de exploración, probando la unidad litológica Tmic2. Los levantamientos geomecánicos realizados en los sitios de prueba presentan una roca de buena calidad. La prueba de placa flexible, determina el módulo de deformabilidad estático de un macizo a un cierto nivel de esfuerzo El valor definido se puede consultar en la figura 7, (Marsal y Reséndiz 1979).

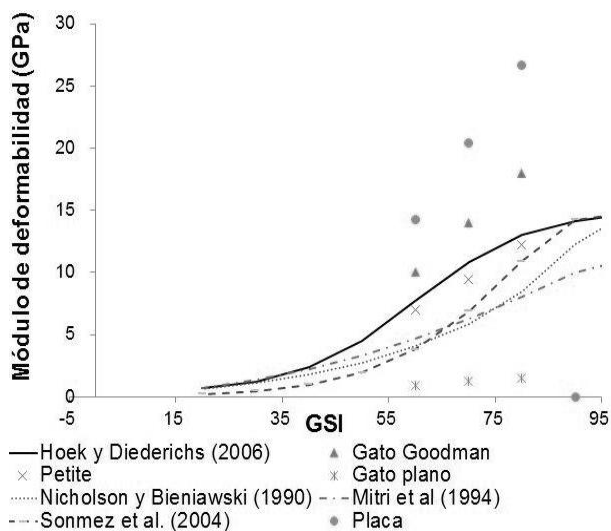
Figura 9. Deformabilidad del macizo rocoso.

Para definir la deformabilidad del macizo rocoso en los diversos tipos de calidades que existen en el sitio, se obtuvo que, la ecuación propuesta por Hoek y Diederichs en 1996 (González *et al.* 2002), es la más conveniente para escalar el módulo de elasticidad de la roca intacta al macizo rocoso. En la tabla 7, se muestran los parámetros de resistencia, y deformabilidad del macizo rocoso representativo del sitio P.H. Las Cruces, los cuales evidencian la fuerte diferenciación entre las condiciones superficiales de la masa rocosa, que adquieren valores de GSI extremos, contra lo reportado en geofísica.

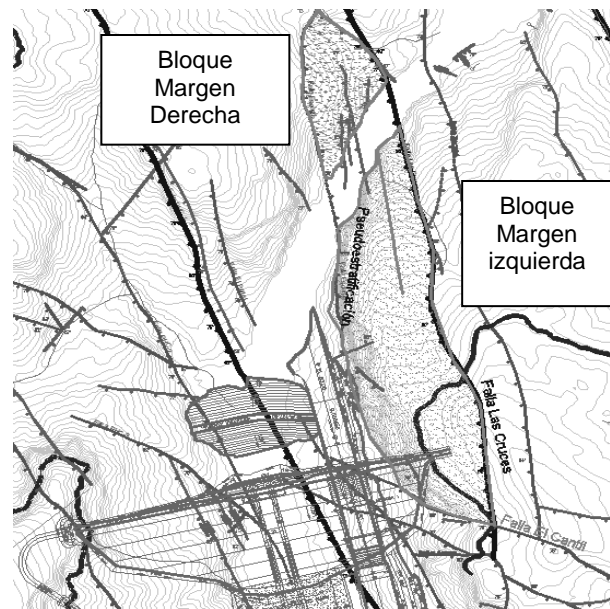
Figura 11. Ubicación de Bloques formados estructuralmente.

Como punto principal, se revisó a través de estereografía, la formación de macro-bloques en el sitio. Como resultado fueron ubicados dos bloques de tamaño considerable en cada margen de la boquilla. La figura 11 muestra estos bloques.

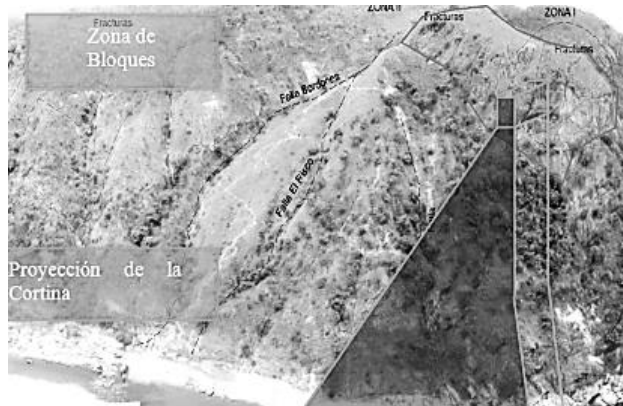
Figura 17. Zona de bloques en margen izquierda.

Además se tiene que debido al fracturamiento de un cantil en la margen derecha, existe una zona de bloques, la cual deberá de ser analizada para tomar las medidas de estabilización o remoción necesarias antes de iniciar o durante la obra. La figura Y las condiciones de dicho cantil. (Ver figura 17).
